G CONSELLERIA  
O MEDI AMBIENT,  
I AGRICULTURA  
B I PESCA  
/ DIRECCIÓ GENERAL  
ESPAIS NATURALS  
I BIODIVERSITAT

**PLA DE RESTAURACIÓ AMBIENTAL  
DE LA ZONA AFECTADA PER L'INCENDI FORESTAL  
DE DIA 14 D'AGOST DE 2016  
A S'ESPALMADOR (T.M. FORMENTERA)**

**24 de gener de 2017**

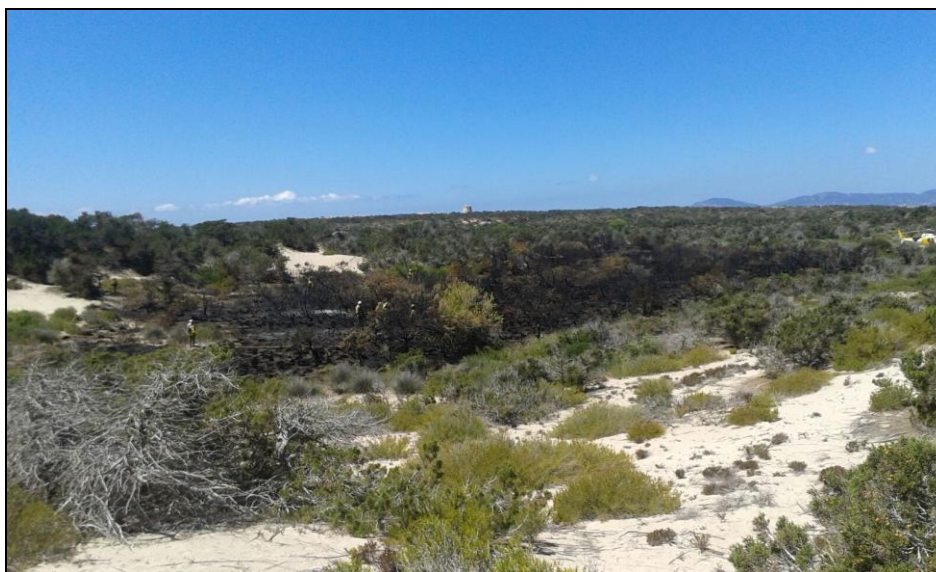
Foto 1: vista general de la zona afectada per l'incendi

Al llarg de les successives visites realitzades a l'illa des que va ocórrer l'incendi, s'ha comprovat un gradual augment de la regeneració amb la consegüent recuperació de la vegetació rebrotadora. Així mateix a l'última visita al mes de novembre s'observa que hi ha un recobriment de regenerat superior al 50% del sòl.

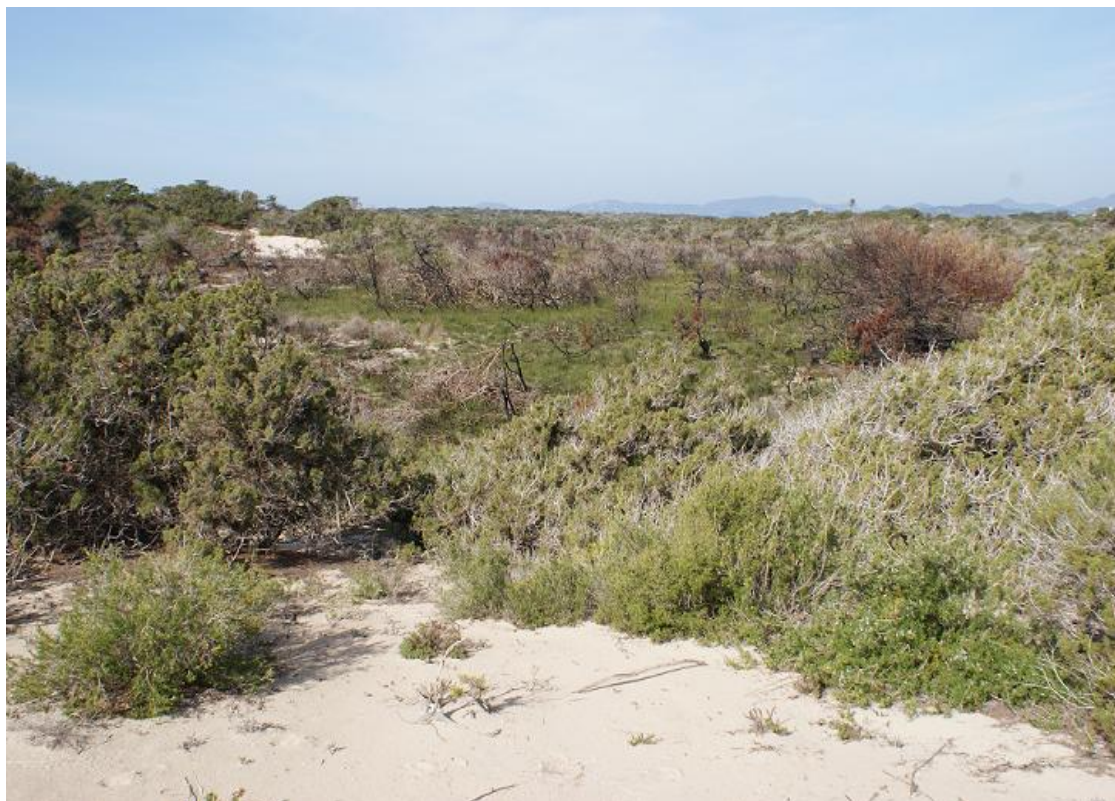
*Foto 1: Vista general de la zona de l'incendi al 3 de novembre de 2016*

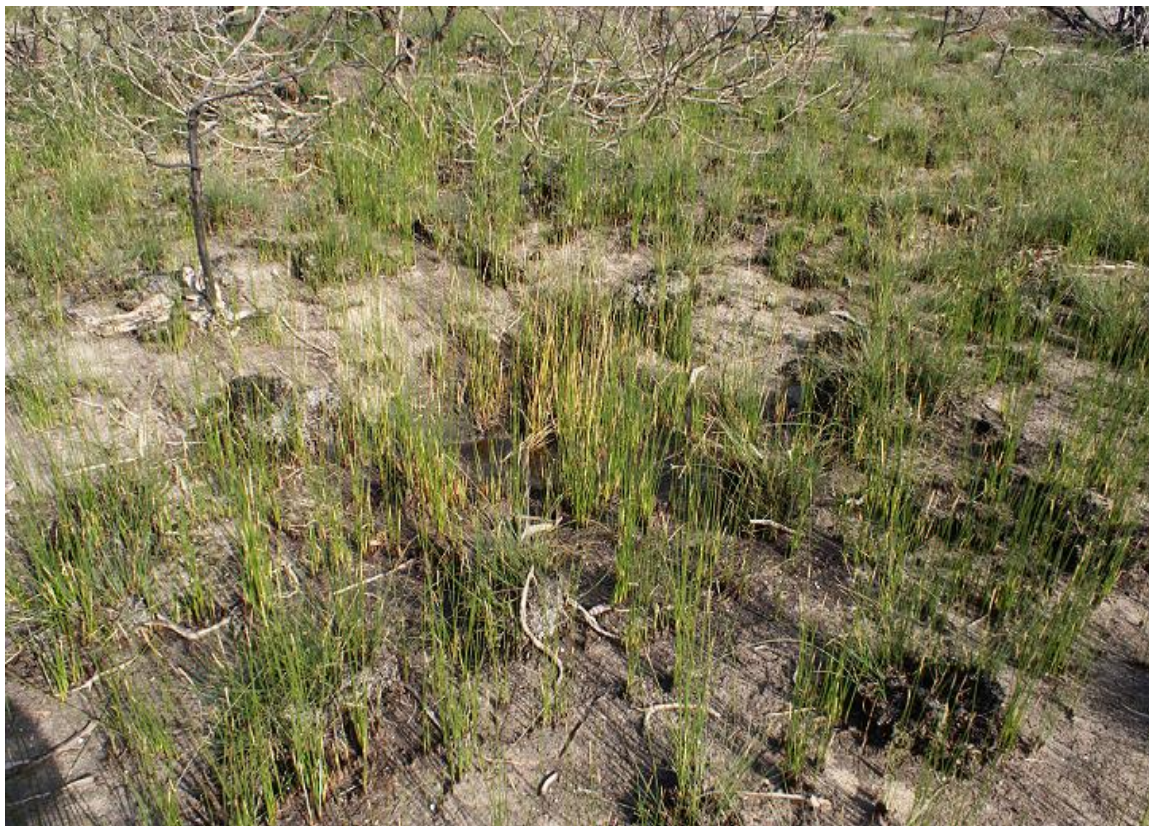
En aquests moments a la zona afectada per l'incendi es pot observar una important regeneració gràcies a la capacitat de rebrot de les espècies afectades a excepció de la savina, sense capacitat de rebrot i de difícil germinació.

*Foto 2: Detall del regenerat 3 de novembre de 2016*

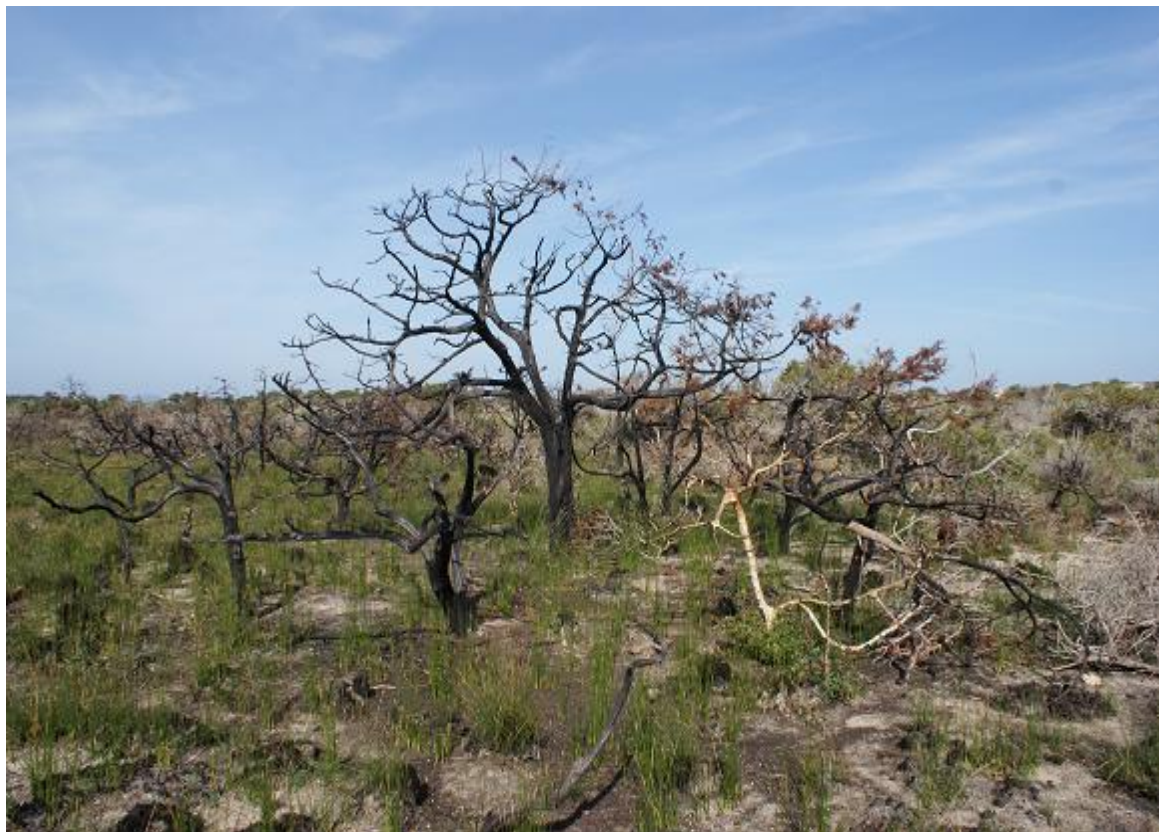
Atenent als antecedents d'anteriors incendis tant a Formentera com a Eivissa, se sap que la savina no regenera amb facilitat després d'un incendi i en aquest cas encara que és prompte no es preveu que sigui una excepció.

*Foto 3: detall de savines cremades*

L'any 2017 es contempla la repoblació amb savines produïdes al viver de Menut mitjançant foradat manual de 50 x 50 x 50 cm. Prèviament a la plantació es posarà hidrogel amb funcions de retenció d'aigua, aquest ha de ser totalment compatible

S'instal·laran protectors per defensar la repoblació dels rosegadors i tres trossos de tronc de les savines tallades al costat de la planta per millorar les condicions de retenció d'humitat.

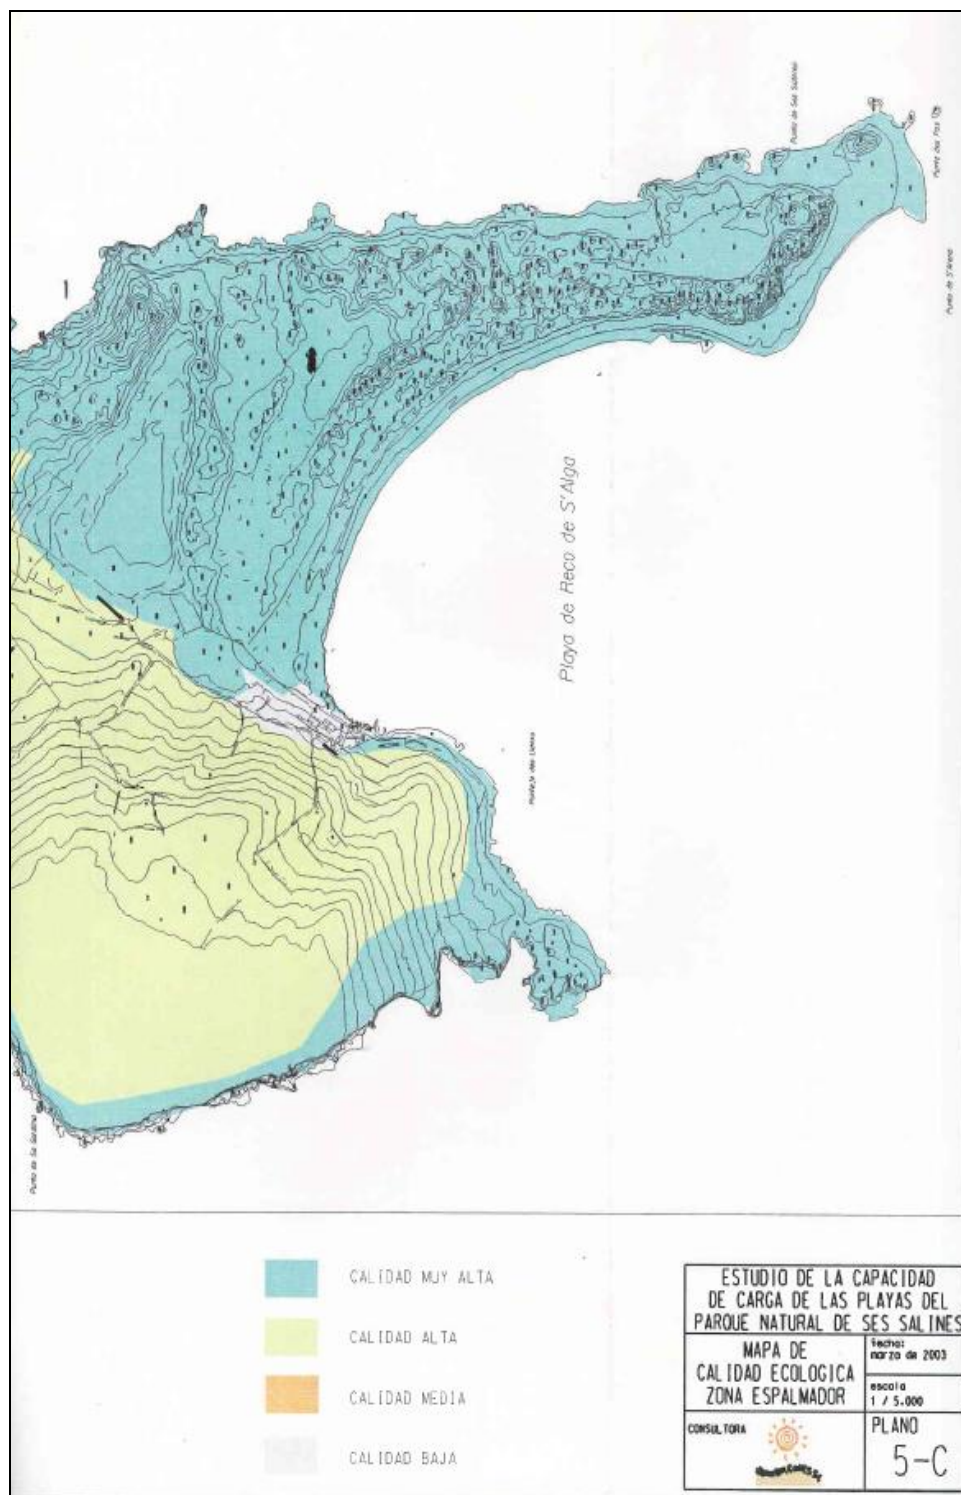
Figura 4: Mapa de qualitat ecològica.

Al mapa de qualitat ecològica s'indica que és molt alta.

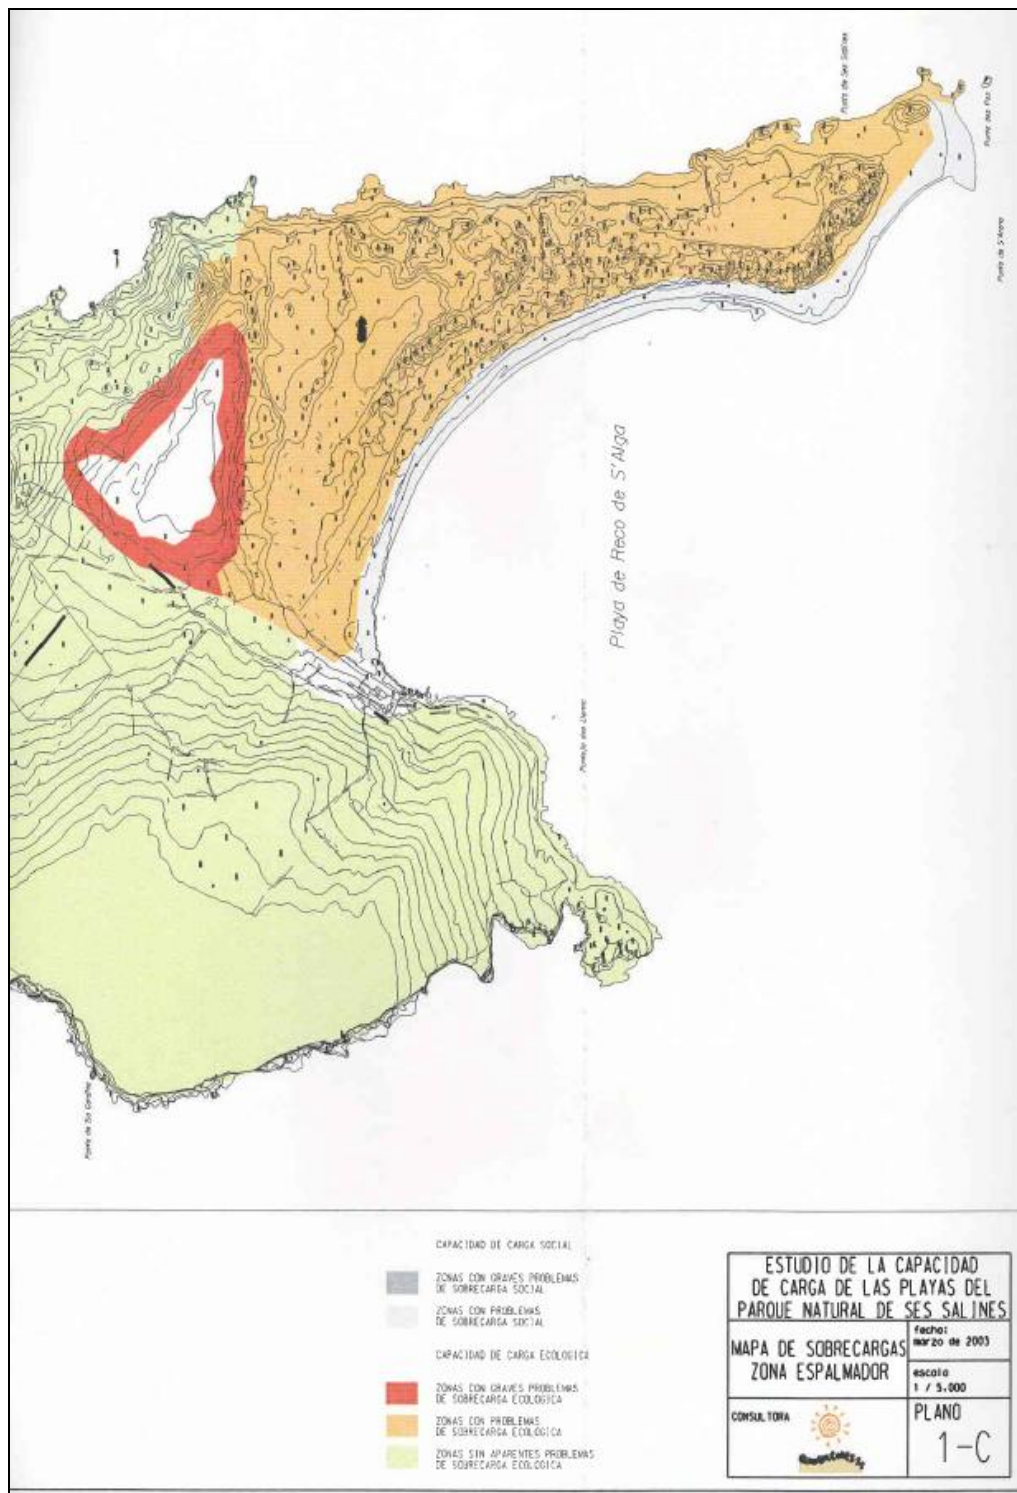
Figura 6: Mapa Sobrecàrrega.

La zona cremada està classificada com zona amb problemes de sobrecàrrega ecològica.
